# PRÉCAUTIONS À PRENDRE AVANT TEST DE PRESSION

Alerte de sécurité  
1402565-1B

### Unités extérieures de chauffage produites avant 2013

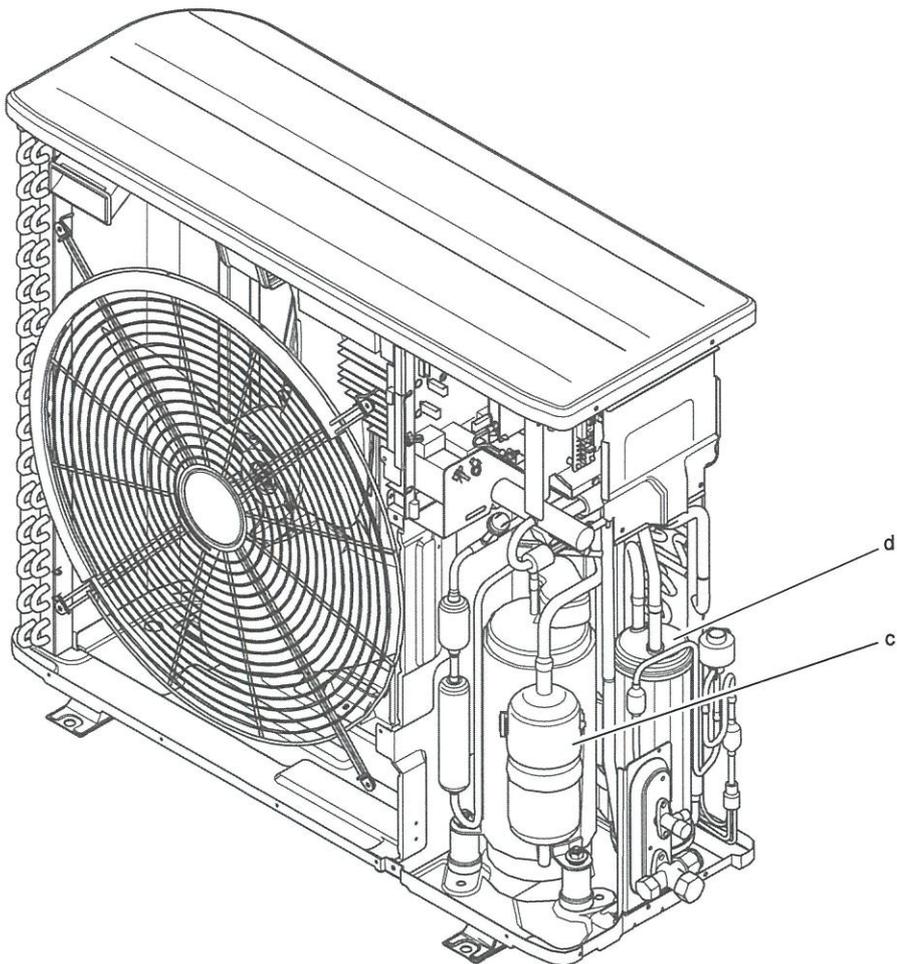
Fig. 2

Les unités extérieures concernées contiennent deux bouteilles anti-coup de liquide. Une petite (c, Fig. 2), installée directement sur le compresseur, et une plus grande séparée (d, Fig. 2), montée sur la plaque inférieure.

Dans des conditions de fonctionnement extrêmes, la **bouteille anti-coup de liquide séparée** (d, Fig. 2) montée sur les unités concernées **peut se corroder prématurément**. Après quelques années d'utilisation, la corrosion peut réduire l'épaisseur de paroi de la bouteille anti-coup de liquide, celle-ci ne pouvant plus, de ce fait, résister à la pression maximale admissible.

Les techniciens de maintenance appelés sur site pour une erreur U0 peuvent décider d'effectuer un test sous pression du circuit frigorifique afin de détecter l'emplacement de la fuite. **Lors de ce test sous pression, la bouteille peut, dans certains cas de figure, éclater à des pressions inférieures à la pression maximale admissible.**

- Récupérez le réfrigérant de l'unité à l'aide d'une machine de récupération des réfrigérants.
- Vérifiez l'état de la bouteille anti-coup de liquide. Si, après avoir retiré l'isolant acoustique, il s'avère que la bouteille anti-coup de liquide est oxydée, remplacez-la par une nouvelle (numéro de pièce détachée 131312J).
- et assurez-vous que vos collègues sont informés de l'obligation de remplacer ce composant avant de procéder à un essai de pression sur les unités extérieures de chauffage produites avant 2013.
